# Restaurierungskonzept – Kunst im öffentlichen Raum

## ALBERT HIEN

### ZOO, 1989

Skulpturale Lichtinstallation: Schriftzug aus rot lackierten Aluminium-Buchstaben und Leuchtstoffröhren, elektrische Komponenten, Uhr und Sanduhr aus Aluminiumblech, verzinkte Stahlwinkelprofile (Unterkonstruktion). Positioniert auf dem Pavillon mit Kiosk und Toiletten. 700 x 850 x 1100 cm

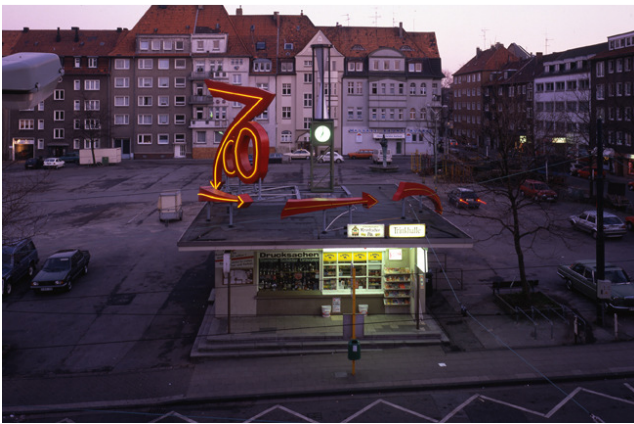
Abb. 1 Ursprünglicher Zustand mit leuchtenden Pfeilen und kräftigem Rotton

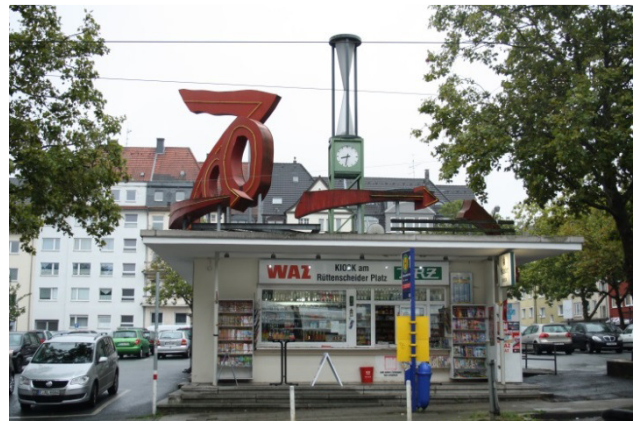
Das Werk ist in seinem jetzigen Zustand nicht mehr vollständig lesbar, da zwar die skulpturalen Elemente noch erhalten sind, aber die Lichttechnik nicht mehr funktioniert. Die Leuchtsequenz war vom Künstler genau festgelegt worden.

Die farbige Beschichtung der Buchstaben/Zahlen und Pfeile ist stark ausgebleicht und erscheint

durch Schmutz eher bräunlich, ursprünglich handelte es sich um einen leuchtenden Rotton.  
„(...) das ist eigentlich schon wahnsinnig verblasst, das war mal so ein kräftiges Rot.“ (Albert Hien 2014)

Der schwarze Lack der Sanduhr ist ebenfalls ausgeblüht und erscheint heute grau.  
Der Pavillon wurde im Laufe der Zeit verändert, die Leuchtreklamen auf dem Dach sind beispielsweise nicht mehr vorhanden und das Toilettenschild, das auf die Damentoilette hinweist, fehlt ebenfalls.

Abb. 2 Heutiger Zustand ohne Beleuchtung, mit verblichenem Rotton

In diesem Falle sollte die Neulackierung der Buchstaben, Zahlen und Pfeile durchgeführt werden, obwohl dabei die ursprüngliche Beschichtung durch Anschleifen oder Entfernen stark beeinträchtigt wird oder verloren geht. Im Außenbereich ist jedoch keine Beschichtung unbegrenzt haltbar. Die Erfahrung zeigt, dass nach einer Zeit von 5 bis 30 Jahren eine Farb- oder Lackschicht das Ende ihrer Lebenszeit im Außenbereich erreicht hat. Insofern ist eine Neubeschichtung in Zukunft nicht zu vermeiden. Albert Hien sagte im Interview ebenfalls: *„Da kommen wir nicht drum rum den Lack irgendwie aufzufrischen. (...) das muss man alle 20, 25 Jahre mal machen“* (Albert Hien 2014)

1. Demontage der Buchstaben/Zahlen und Pfeile aus Aluminium
2. Demontage der Leuchtstoffröhren
3. Regeneration der Leuchtstoffröhren
4. Reparatur und Regeneration einer Leuchtstoffröhre
5. Nachbau der zwei fehlenden Leuchtstoffröhren
6. Überprüfung der Transformatoren und Schaltwerke
7. Falls erforderlich Reparatur/Erneuerung von Transformatoren und Schaltwerken

8. Neulackierung der Buchstaben

9. Erneuerung der Kabel
10. Montage der Leuchtstoffröhren
11. Falls erforderlich Einbau eines Dämmerungsschalters oder einer Zeitschaltuhr

12. Reinigung des Daches
13. Reinigung der Uhr
14. Neubeschichtung der schwarzen Lackierung (Sanduhr) vor Ort
15. Reinigung der Unterkonstruktion
16. Reparatur der Einfassung des Daches
17. Rekonstruktion des Toilettenschildes und Montage
18. Erneuerung der Sicherungs- und Schaltkästen

19. Montage der Buchstaben (Erneuerung der Schrauben)
20. Anschließen der elektrischen Komponenten
