# Restaurierungskonzept – Kunst im öffentlichen Raum

## ALBERT HIEN

### ZOO, 1989

Skulpturale Lichtinstallation: Schriftzug aus rot lackierten Aluminium-Buchstaben und Leuchtstoffröhren, elektrische Komponenten, Uhr und Sanduhr aus Aluminiumblech, verzinkte Stahlwinkelprofile (Unterkonstruktion). Positioniert auf dem Pavillon mit Kiosk und Toiletten. 700 x 850 x 1100 cm

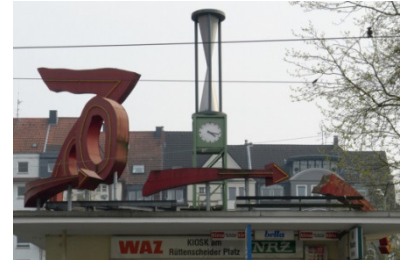
Das Werk ist in seinem jetzigen Zustand nicht mehr vollständig lesbar, da zwar die skulpturalen Elemente noch erhalten sind, aber die Lichttechnik nicht mehr funktioniert. Die Leuchtsequenz war vom Künstler genau festgelegt worden.

Die farbige Beschichtung der Buchstaben/Zahlen und Pfeile ist stark ausgebleicht und erscheint

durch Schmutz eher bräunlich, ursprünglich handelte es sich um einen leuchtenden Rotton.  
„(...) das ist eigentlich schon wahnsinnig verblasst, das war mal so ein kräftiges Rot.“ (Albert Hien 2014)

Da das leuchtende, tiefe Rot die Installation auch tagsüber als Skulptur und Kunstwerk wahrnehmbar werden lässt, sollte hier in jedem Falle eine Neubeschichtung durchgeführt werden. *„(...) weil das für mich relativ wichtig war, (...) da sowas Klares drauf zu haben. Das liegt daran, dass es ja am Tag auch da ist. Am Tag kannst du aber auch nicht auf diese ganze Lichttechnik zurückgreifen.“* (Albert Hien 2014)
